# **PŘIVAŘOVÁNÍ SPŘAHOVACÍCH TRNŮ SD 19 x 75 skrz plech na konstrukci profilů stropu administrativní části průmyslové haly**

<i>Termín</i>	<b>8.KT/2021</b>
<i>Dodavatel</i> <i>Svařovací práce provedl</i> <i>Svářečský dozor</i>	<b>PROWELD STUD WELDING s.r.o.</b>  <b>Bc. Michal Karas, IWT Ing. David Pospíšil, IWE</b>  <b>Bc. Michal Karas, IWT Ing. David Pospíšil, IWE</b>
<i>Dodavatel svařovacího stroje</i> <i>Výrobce spřahovacích trnů</i>	<b>Bolte GmbH Bolte GmbH</b>
<i>Typ svařovacího stroje a pistole</i>	<b>POWER PACKAGE 2 x PRO-I 1300 a GD-22s</b>
<i>Maximální nastavitelné parametry svařovacího stroje a pistole</i>	<b>Svařovací proud: 2.100 A Svařovací čas: 1.500 msec Zdvih pistole: 0,5-6,0 mm</b>
<i>Elektro připojení</i>	<b>Generátor 250 kVA</b>
<i>Rozměr přivařovaného trnu</i>	<b>SD 19 x 75 S235</b>

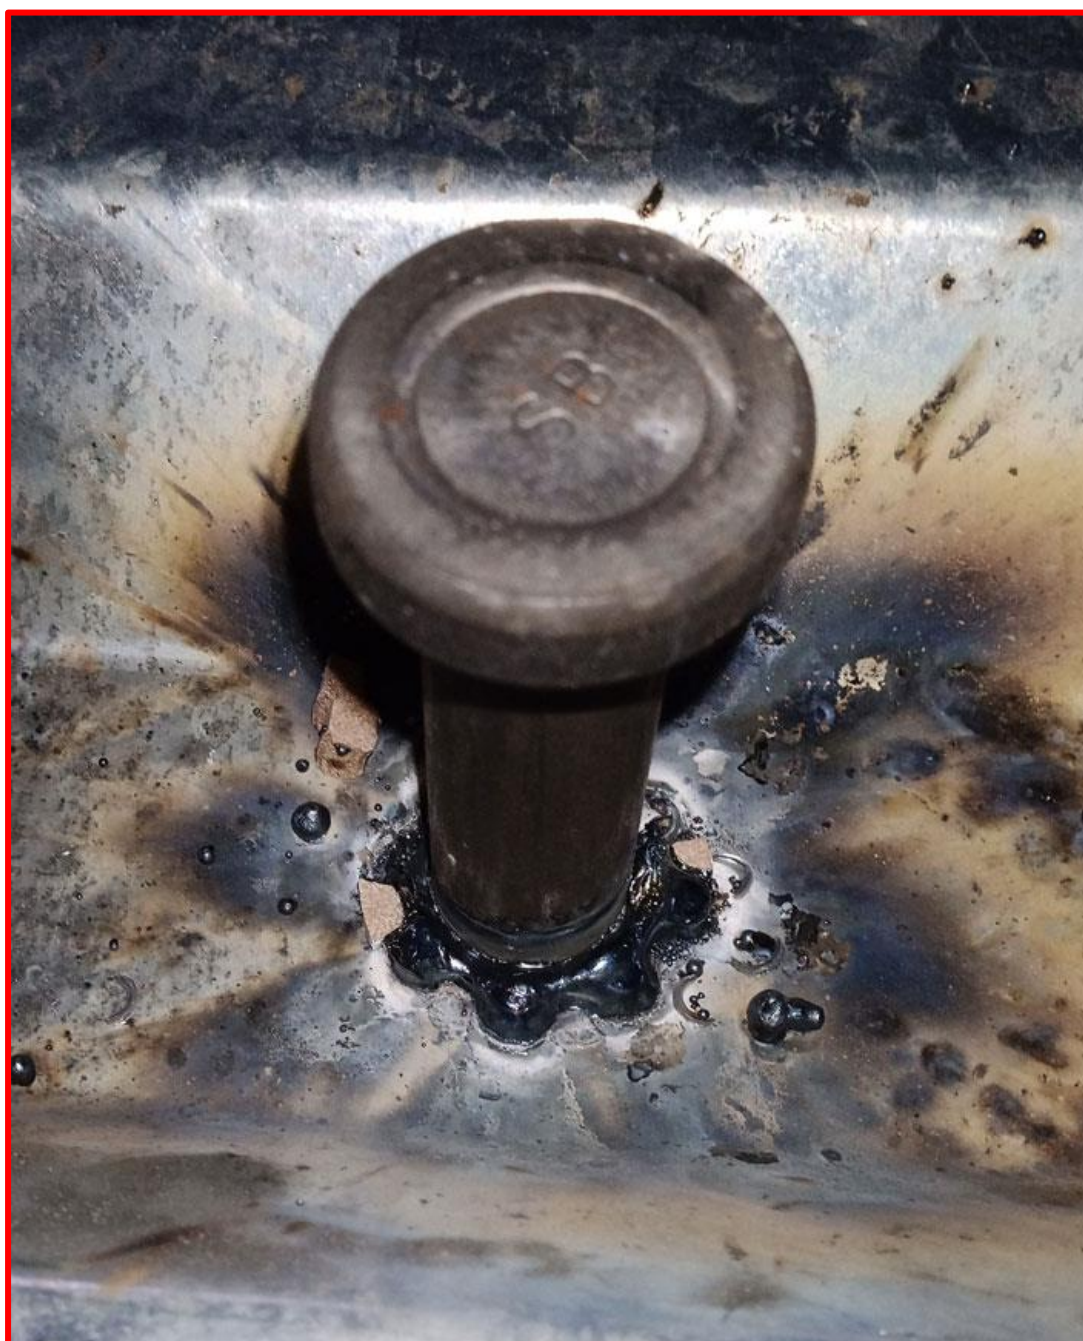
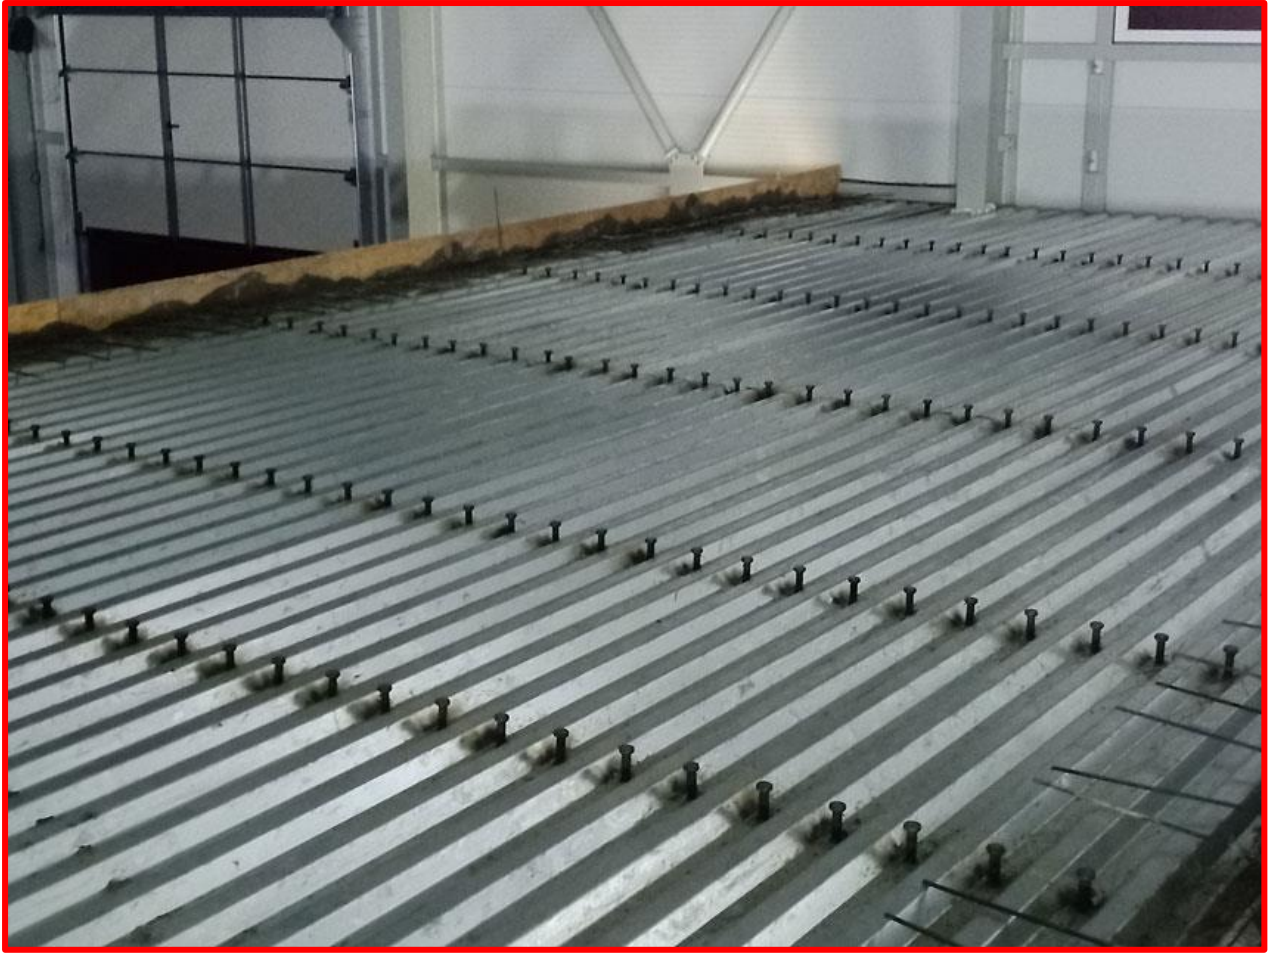
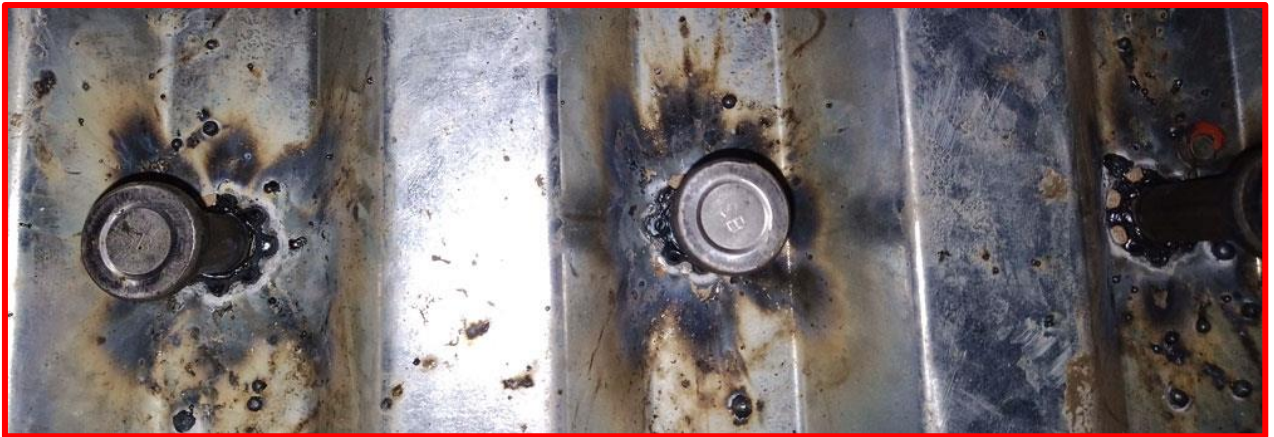
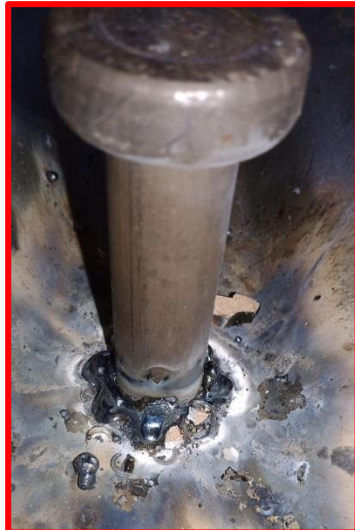
<b>Postup provádění a hodnocení</b>	
<i>Postup provádění</i>	<p><b>Provedena zjednodušená výrobní zkouška. Vzhledem k nepřipravenosti materiálu na tyto zkoušky, byly trny přivařeny na konečnou konstrukci a na nich provedena zkouška.</b></p> <p><b>Vizuální i ohybová zkouška vyhovující, proto bylo započato se svařováním.</b></p> <p><b>Zemnicí kleště byly připevňovány na profily samostatně z obou stran.</b></p> <p><b>Pozinkovaný plech byl na profily velmi dobře uložen, proto svařování probíhalo bez problému.</b></p> <p><b>I přesto jsme museli provést několik oprav svarů, cca 30 ks z celkového počtu cca 1.250 ks přivařených trnů.</b></p> <p><b>Opravované trny především v místech více vrstev více plechů.</b></p>
<i>Kontrola svarů/pevnost</i>	<p><b>U všech přivařených svorníků byl odstraněn keramický kroužek a provedena vizuální kontrola a kontrola kladivem.</b></p> <p><b>V případě výskytu nepravidelného výronu taveniny nebo nevyhovující pevnost po úderu kladivem provedena oprava formou odsekání plechů, očištění a přivaření nového trnu.</b></p> <p><b>Kontrolováno bylo také namátkově zkrácení trnů s výsledkem vyhovující.</b></p> <p><b>Trny byly zkráceny o cca 4,0 - 5,0 mm.</b></p>
