PŘIVAŘOVÁNÍ SPŘAHOVACÍCH TRNŮ SD 22 x 125 rekonstrukce lihovaru Praha Smíchov

<i>Termín</i>	21.KT/2022
<i>Dodavatel</i> <i>Svařovací práce provedl</i> <i>Svářečský dozor</i>	PROWELD STUD WELDING s.r.o. Bc. Michal Karas, IWT Ing. David Pospíšil, IWE Bc. Michal Karas, IWT Ing. David Pospíšil, IWE
<i>Dodavatel svařovacího stroje Výrobce spřahovacích trnů</i>	Bolte GmbH Bolte GmbH
<i>Typ svařovacího stroje a pistole</i>	POWER PACKAGE 2 x PRO-I 1300 a GD-22s
<i>Maximální nastavitelné parametry svařovacího stroje a pistole</i>	Svařovací proud: 2.100 A Svařovací čas: 1.500 msec Zdvih pistole: 0,5-6,0 mm
<i>Elektro připojení</i>	2 x 32 A
<i>Rozměr přivařovaného trnu</i>	SD 22 x 125 S355

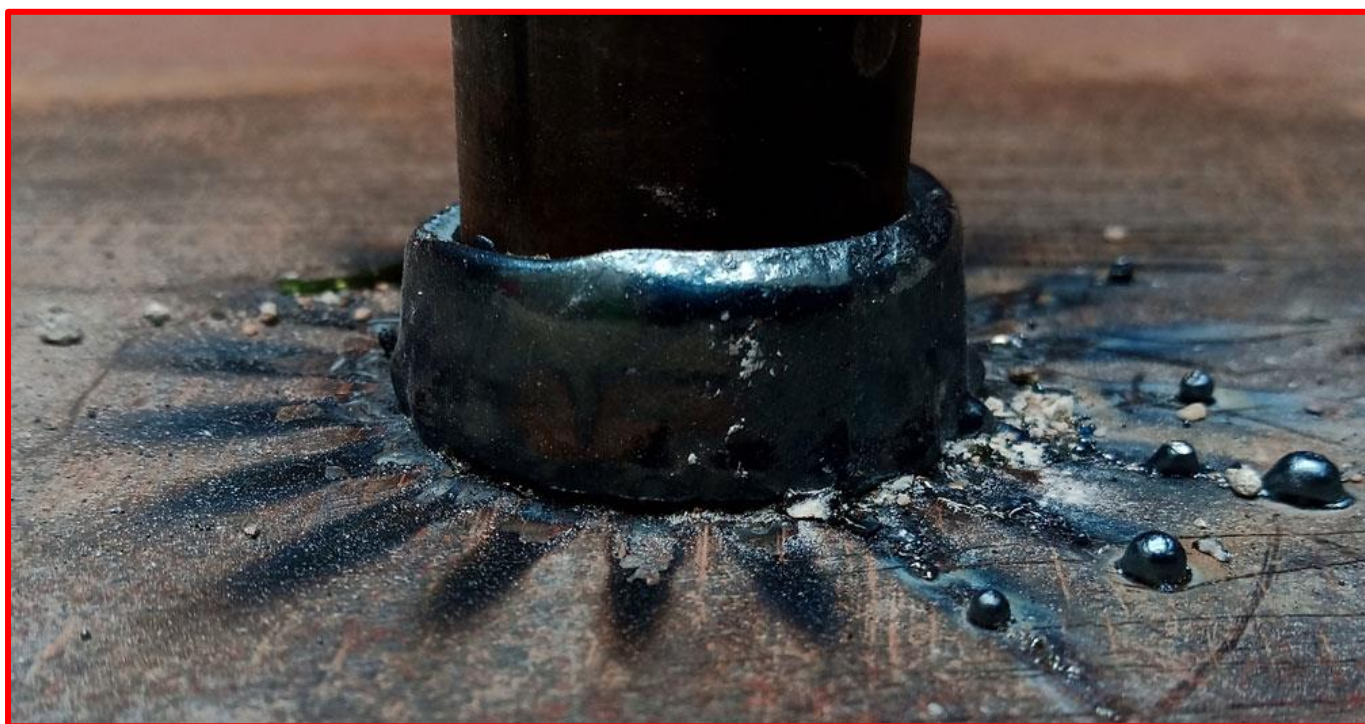
<i>Nastavené parametry</i>	Svař. proud: 2.000 A Svařovací čas: 1,4 sec Předsazení trnu: 5,5 mm Zdvih: 4,5 mm Tl. plechu: 24 mm
<i>Prodloužení kabelace</i>	Síťová: 25 m Svařovací: 10 m

<p><i>Postup provádění</i></p>	<p>Provedena zjednodušená výrobní zkouška pro odladění svařovacích parametrů. Trny byly přivařeny na ocelovou desku. Vizuální i ohybová zkouška vyhovující, proto bylo započato se svařováním.</p> <p>Zemnicí kleště připevněny přímo ocelovou konstrukcí, která byla provařena.</p> <p>Povrch očištěn broušením v místě svaru.</p> <p>Z celkového počtu přivařených trnů, 350 ks, byly 3 ks nepřivařené a u 5 ks byla menší, ale uzavřená tavenina.</p> <p>Podle ČSN EN ISO 14555 je možná oprava tavným svařováním MIG/MAG nebo EO koutovým svarem.</p> <p>Tato neshoda způsobena zřejmě větrem (foukání oblouku ve směru větru) případně výkyvy v síti.</p>
<p><i>Kontrola svarů/pevnost</i></p>	<p>U všech přivařených svorníků byl odstraněn keramický kroužek a provedena vizuální kontrola a kontrola kladivem.</p>
