PŘIVAŘOVÁNÍ SPŘAHOVACÍCH TRNŮ SD 19 x 125 rekonstrukce mostu, vjezd do areálu Správy KRNAPu

<i>Termín</i>	19.KT/2022
<i>Dodavatel</i> <i>Svařovací práce provedl</i> <i>Svářečský dozor</i>	PROWELD STUD WELDING s.r.o. Bc. Michal Karas, IWT Ing. David Pospíšil, IWE Bc. Michal Karas, IWT Ing. David Pospíšil, IWE
<i>Dodavatel svařovacího stroje Výrobce spřahovacích trnů</i>	Bolte GmbH Bolte GmbH
<i>Typ svařovacího stroje a pistole</i>	POWERPACKAGE 2 x PRO-I 1300 a GD-22s
<i>Maximální nastavitelné parametry svařovacího stroje a pistole</i>	Svařovací proud: 2.100 A Svařovací čas: 1.500 msec Zdvih pistole: 0,5-6,0 mm
<i>Elektro připojení</i>	2 x 32 A, dvě nezávisle jištěné zásuvky
<i>Rozměr přivařovaného trnu</i>	SD 19 x 125 S235

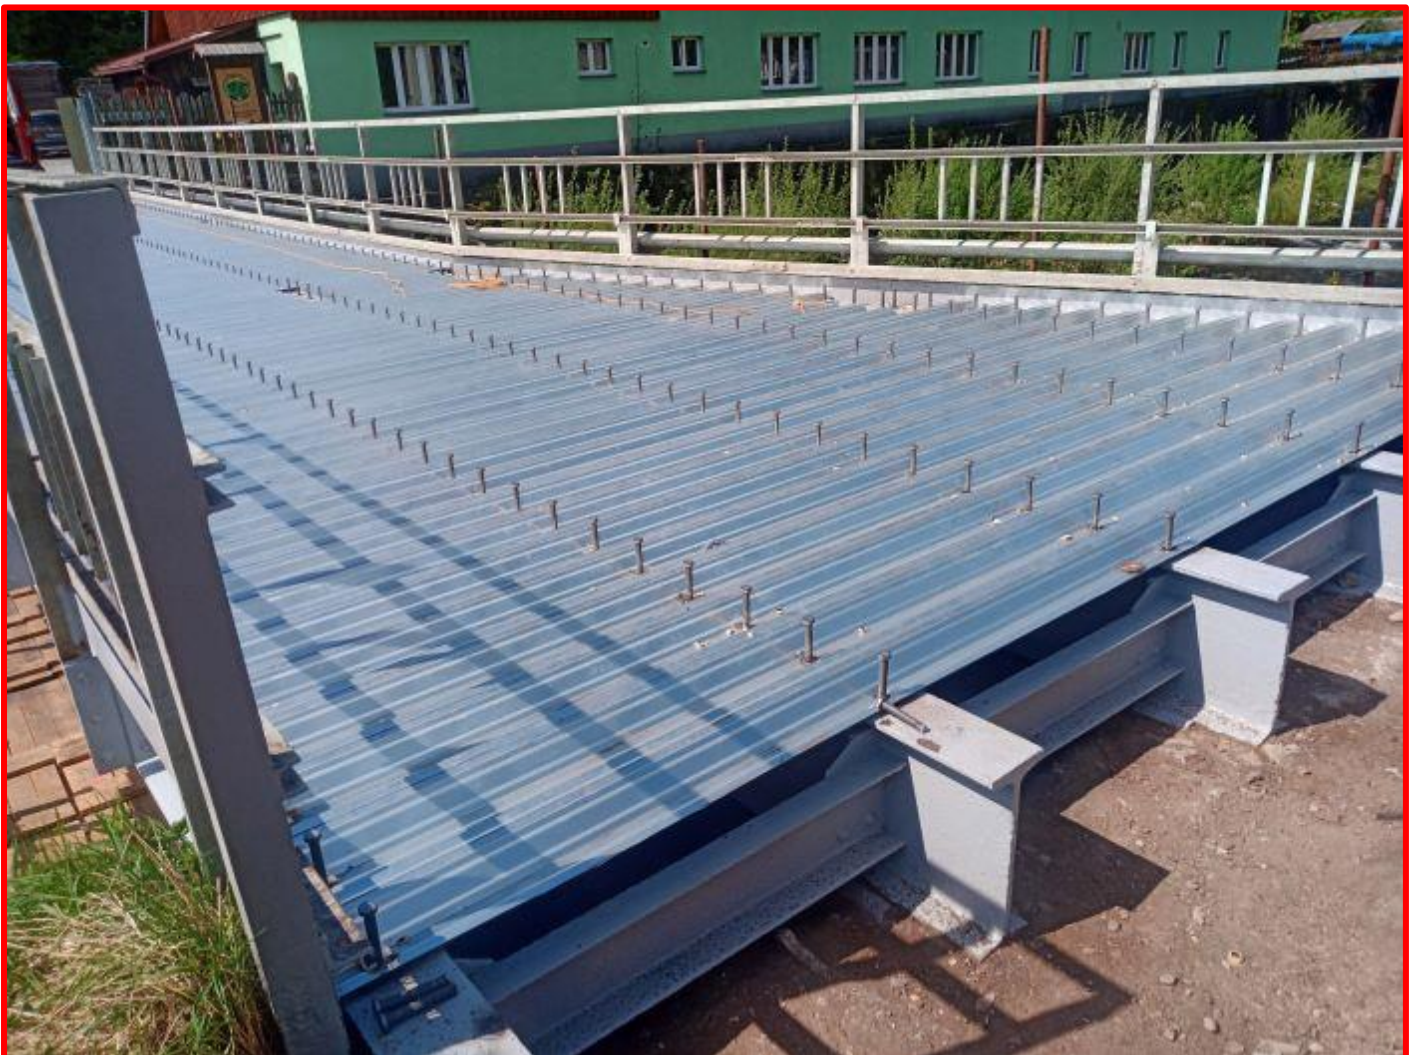
Nastavené parametry

Svař. Proud: 1.650 A
Svařovací čas: 900 msec
Předsazení trnu: 4,5 mm
Zdvih svař. pistole: 4,5 mm

Prodloužení kabelace

Síťová: 2 x 40 m
Svařovací: 10/ 20 m

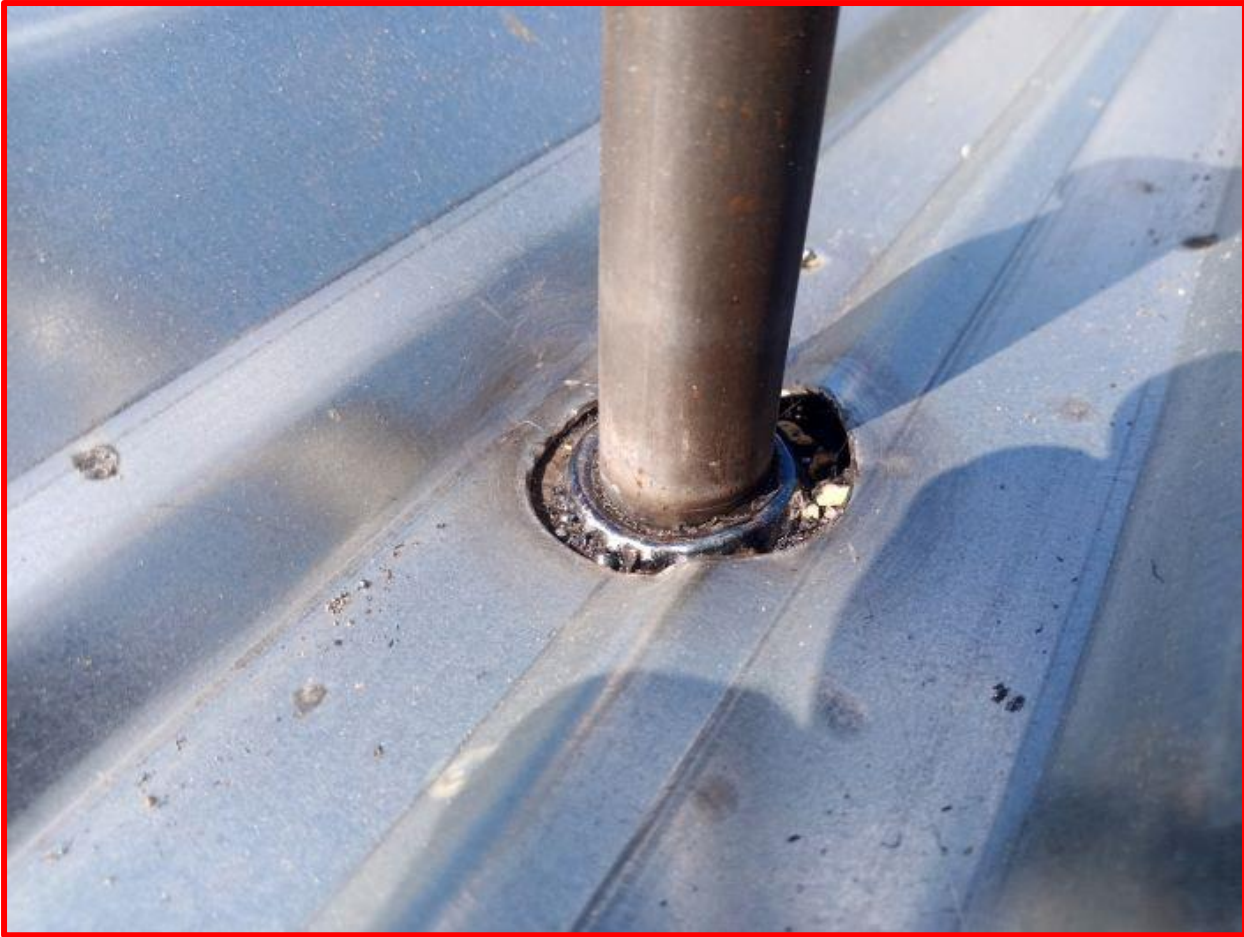
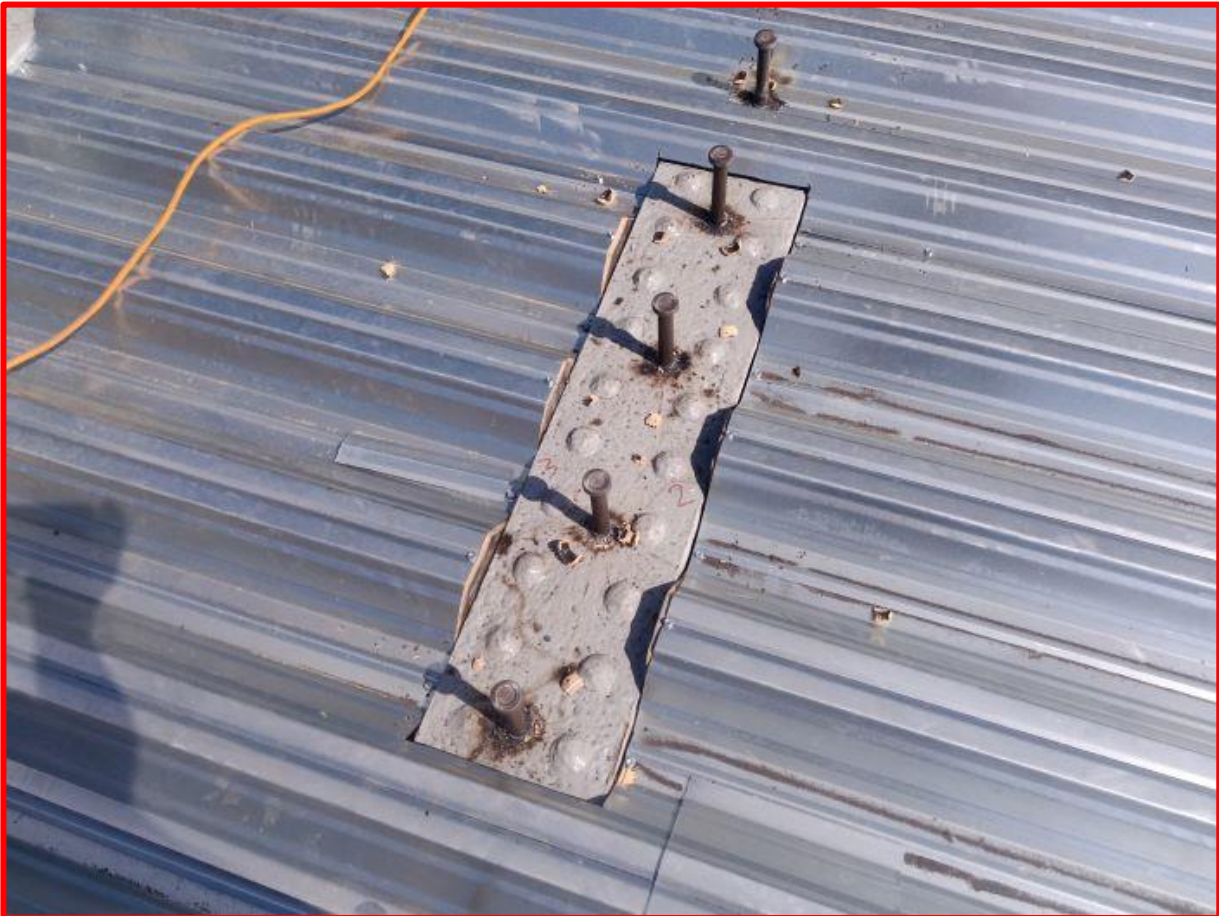
Z celkového počtu přivařených trnů, 440 ks, byla uzavřená tavenina u všech trnů a nebylo nutno provádět žádné opravy.

U všech přivařených svorníků byl odstraněn keramický kroužek a provedena vizuální kontrola a případně kontrola kladivem. U všech provedených svarů byla uzavřená tavenina kolem celého průměru trnu.
